# PROJEKTOVÁ DOKUMENTACE

**pro ohlášení odstranění stavby dle §128 zák. č.183/2006 Sb.***V souladu s přílohou č. 4 k vyhlášce č.499/2006 Sb., členěná na části A až F, rozsah jednotlivých položek odpovídá druhu a významu stavby***Datum :** 01. 2012**Označení stavby :****BOURACÍ PRÁCE  
ODSTRANĚNÍ ZEMĚDĚLSKÝCH OBJEKTŮ****Investor (žadatel) :**

## **B) SOUHRNNÁ TECHNICKÁ ZPRÁVA**

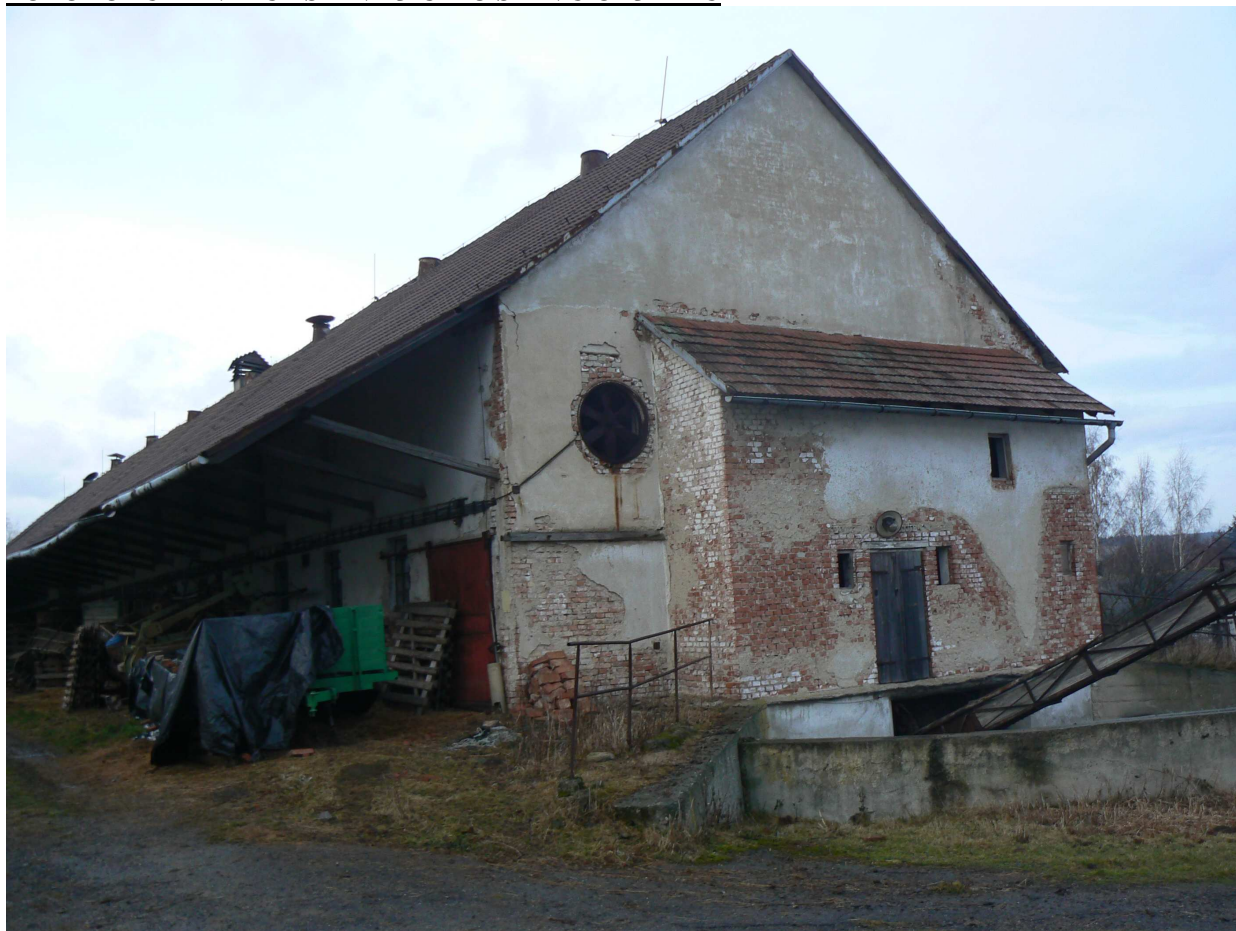
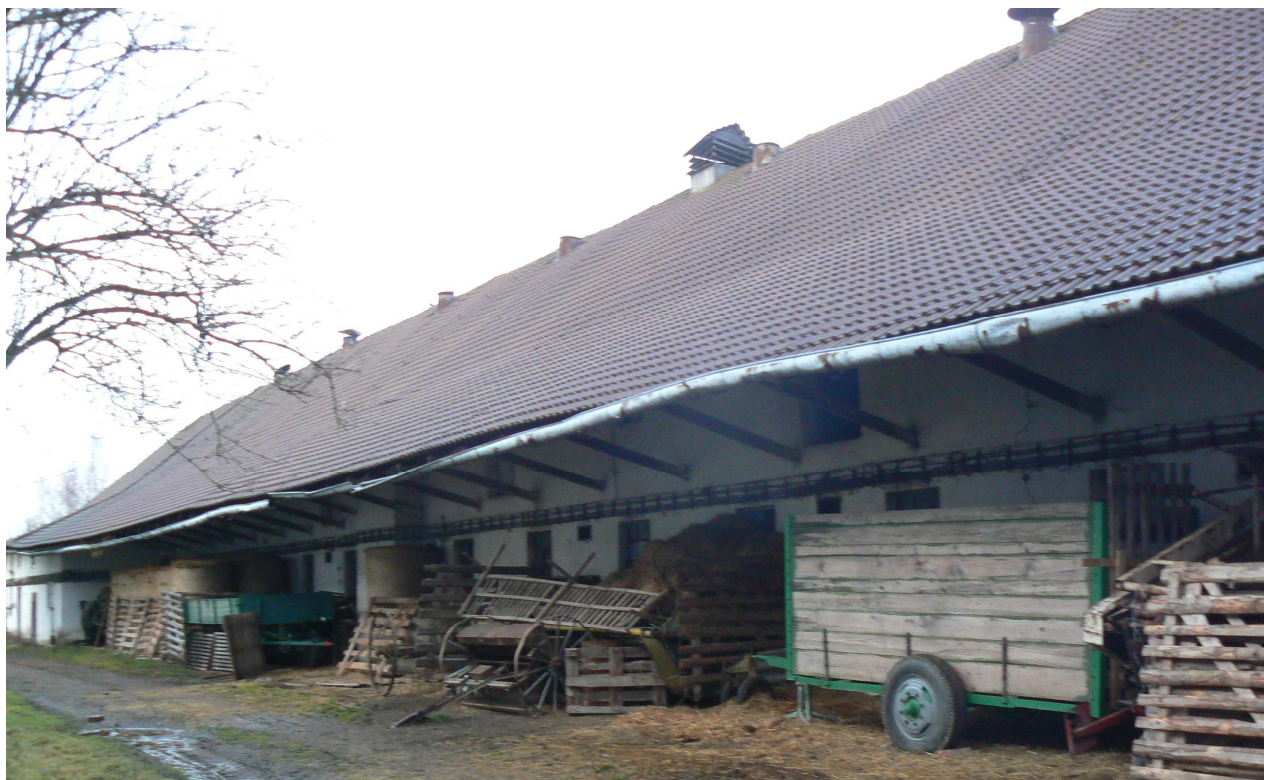
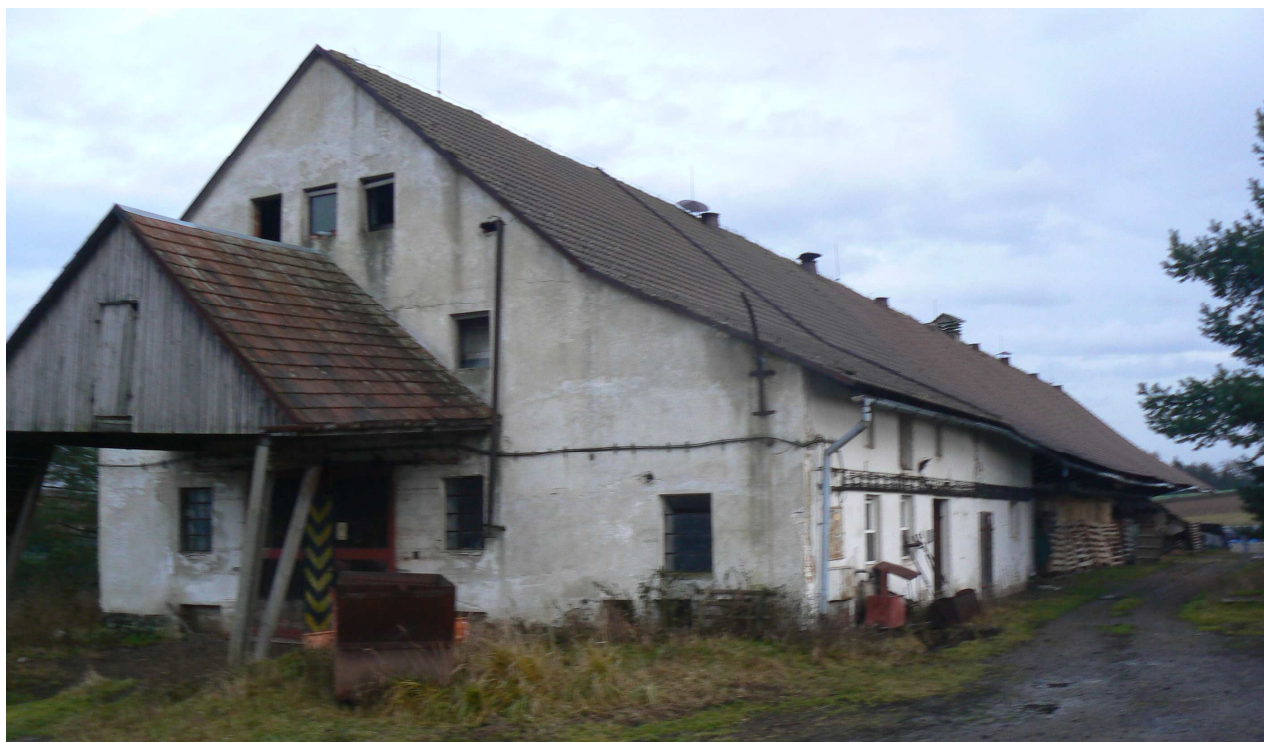
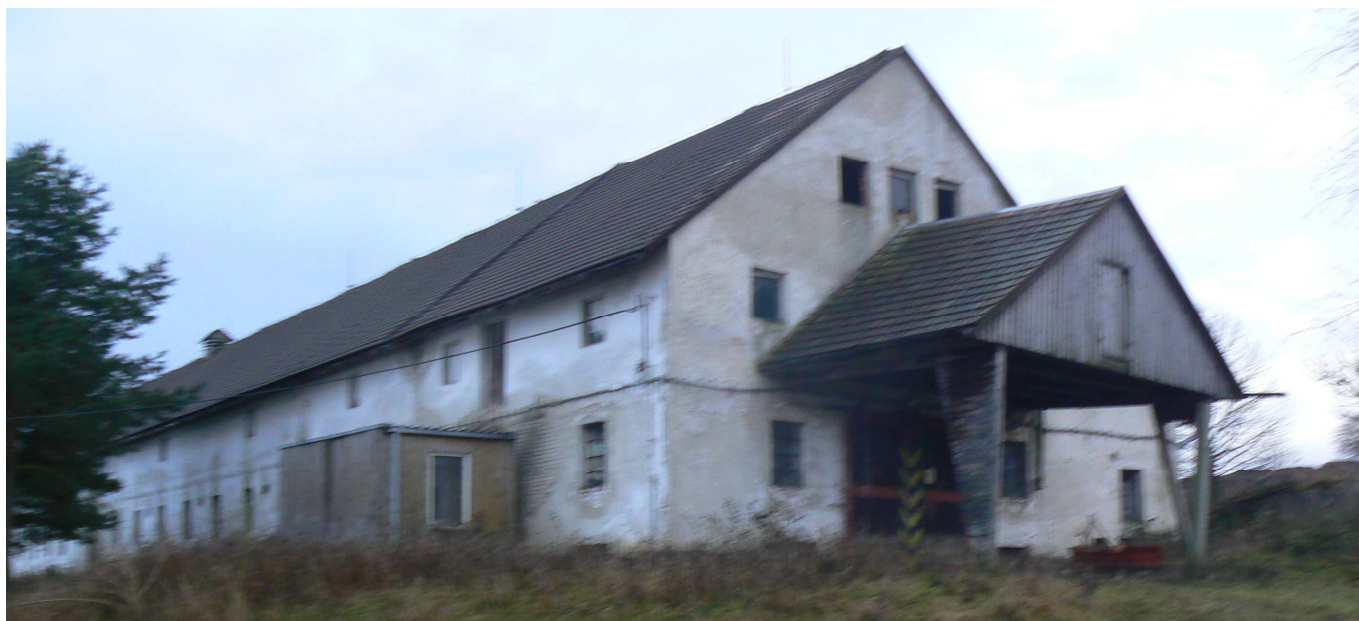
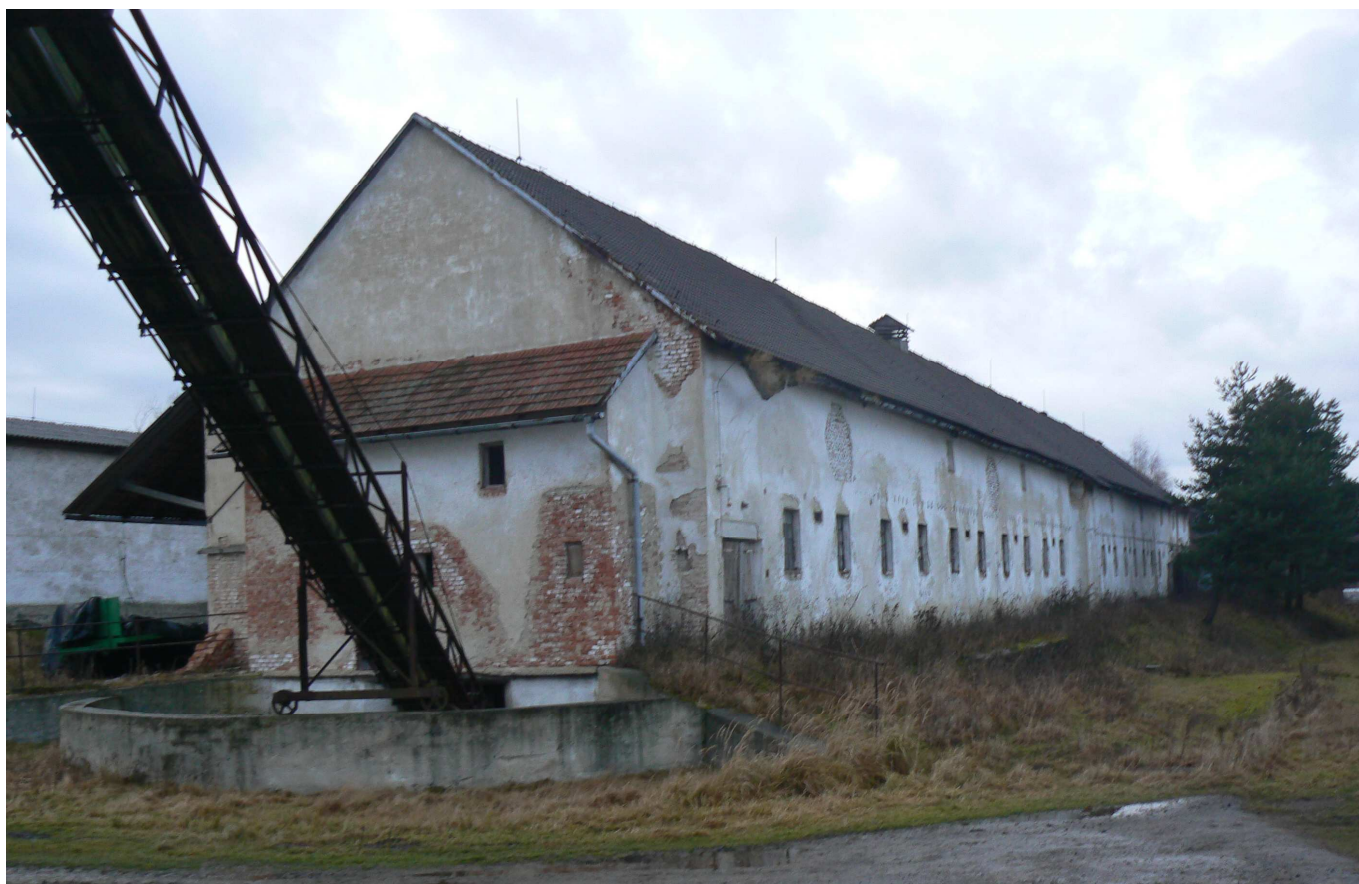
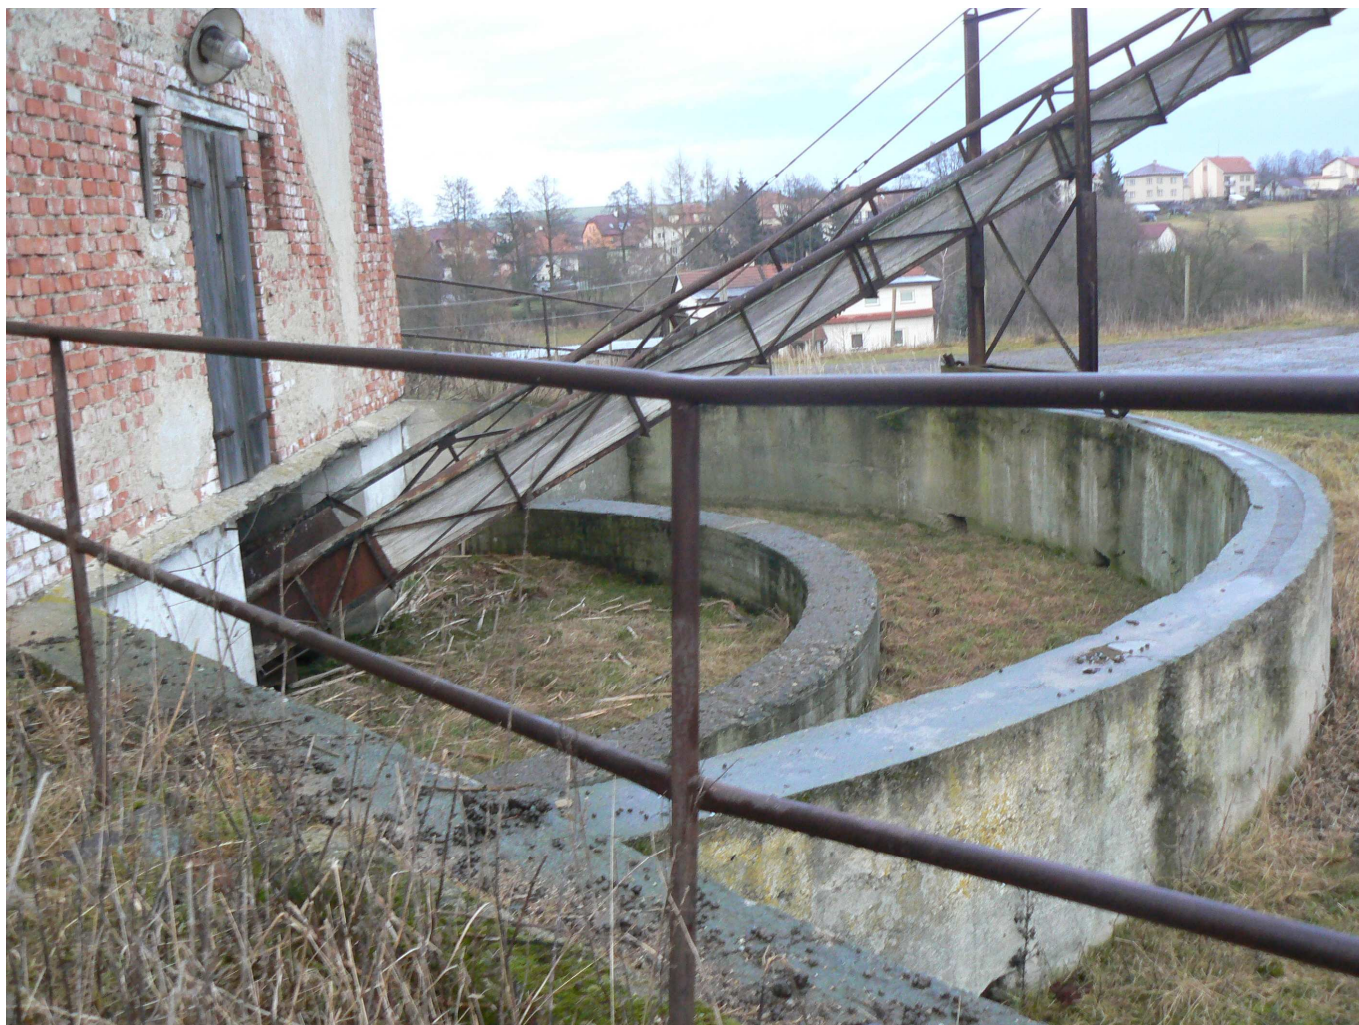
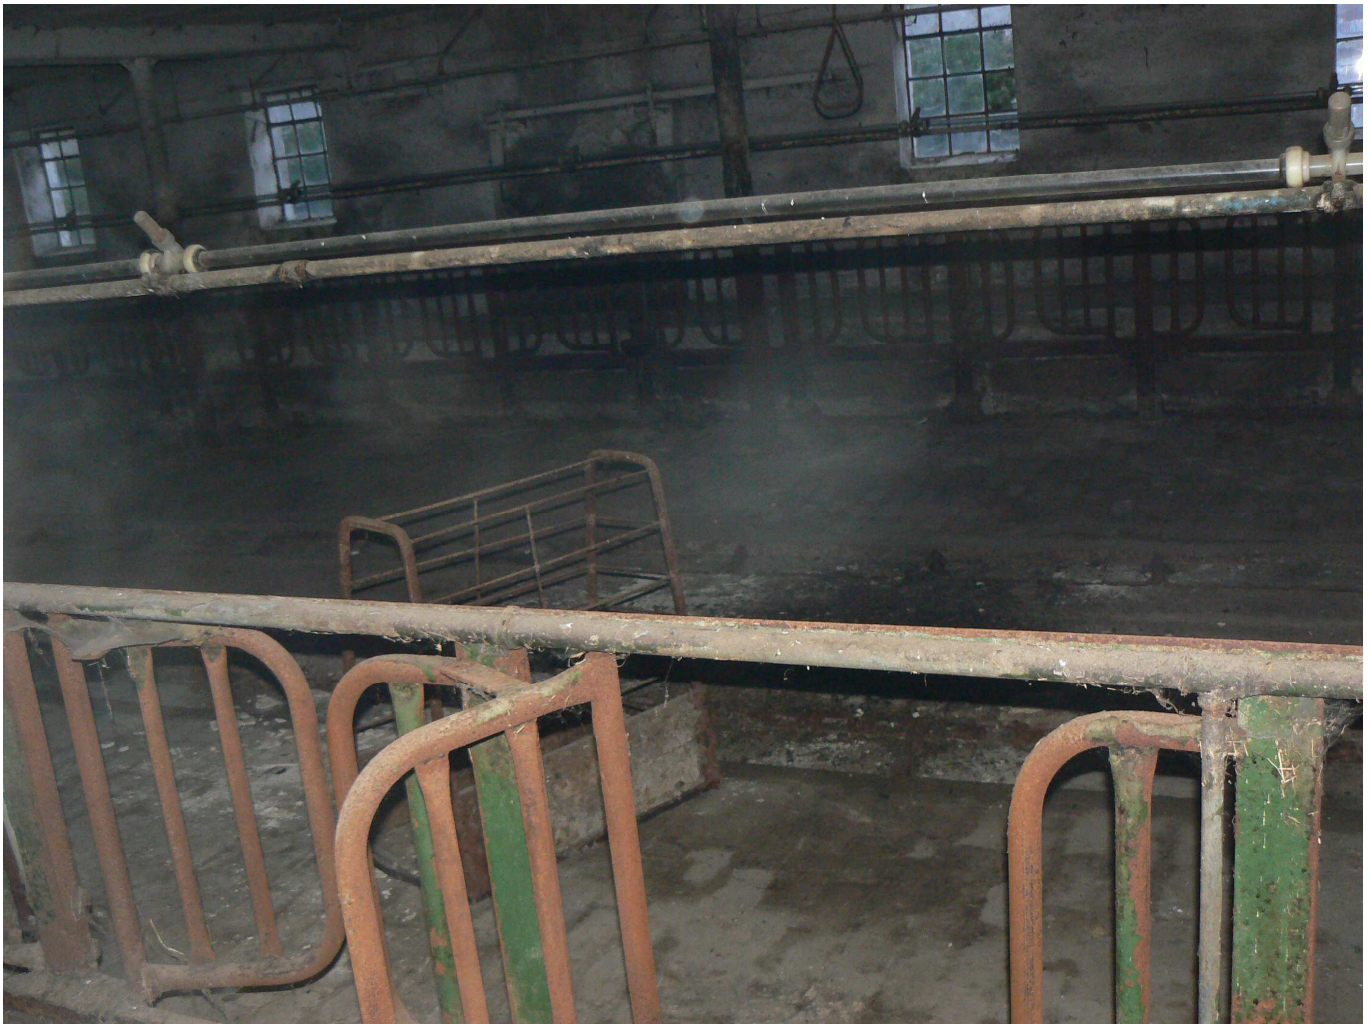
Všechny konstrukce jsou poškozeny dlouhodobým provozem s agresivním prostředím, které narušilo statiku některých konstrukcí do těžce opravitelného stavu.

Podlahy jsou betonové, tvarované pro provoz kravína, se značnými výškovými rozdíly a poškozené provozem. Dveře a okna dřevěná a oc., zastaralé konstrukce, ..Vnitřní omítky vápenné, zasažené výkvěty solí, z důvodu vlhkosti jsou částečně zničeny.

Krov je dřevěný, částečně poškozený.

Střešní krytina je betonová, částečně strávená působením mechů.

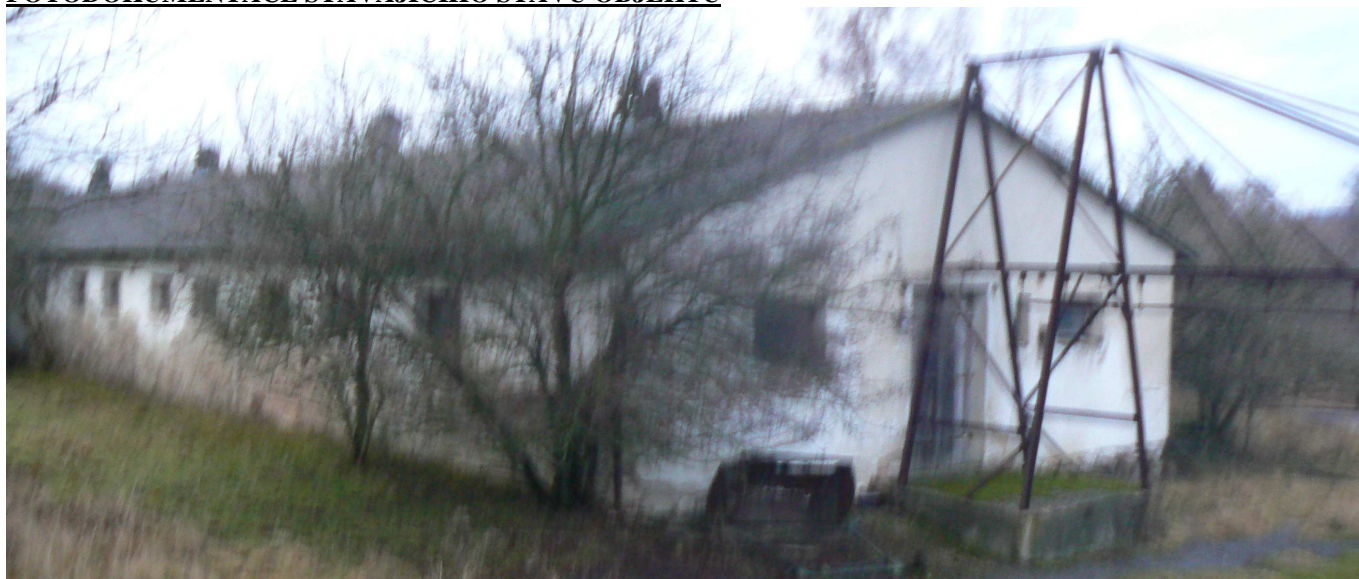
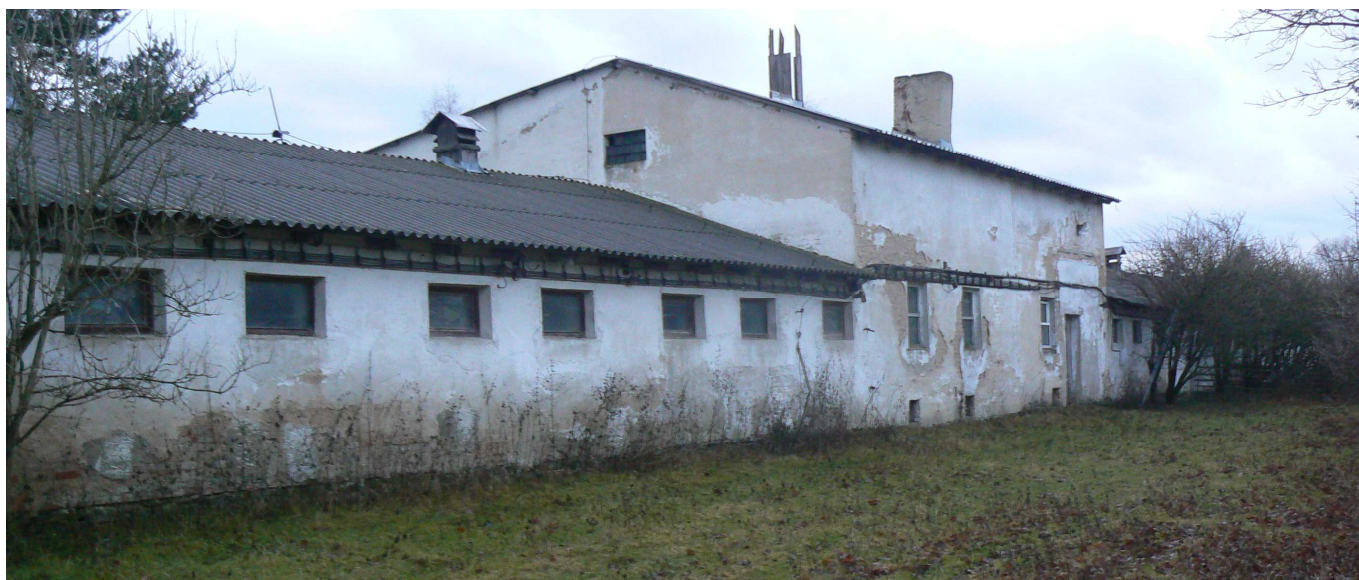
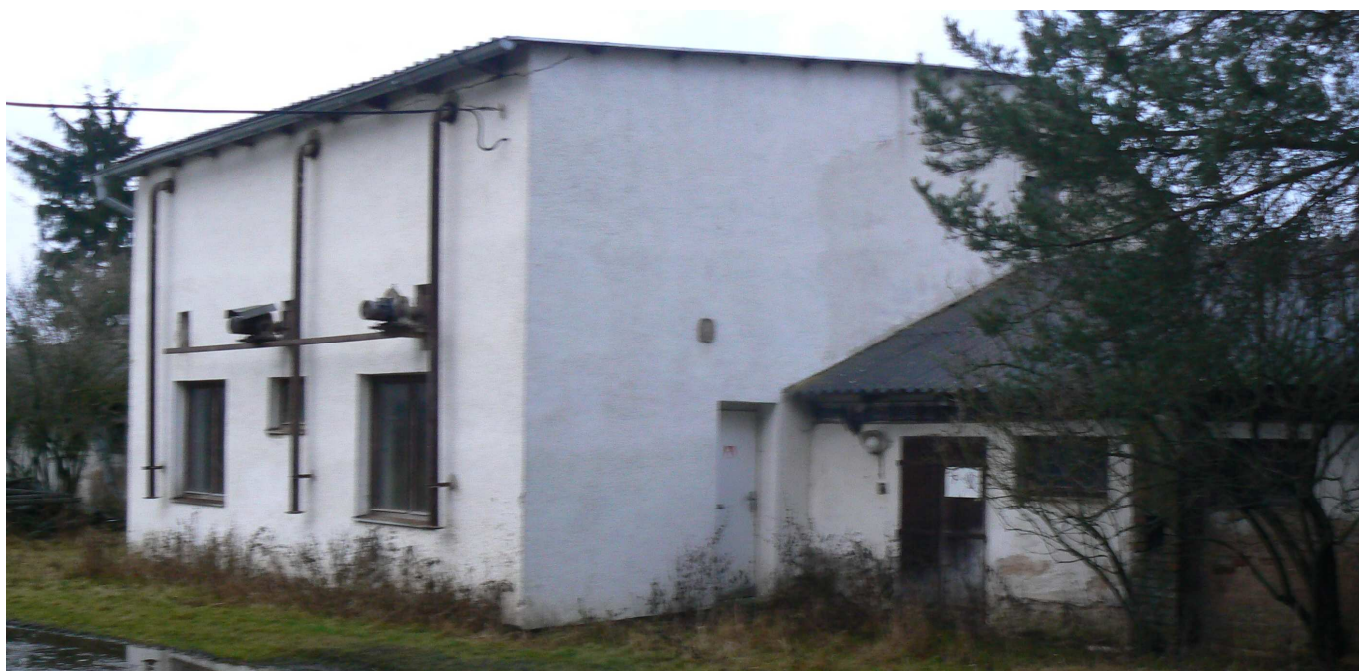
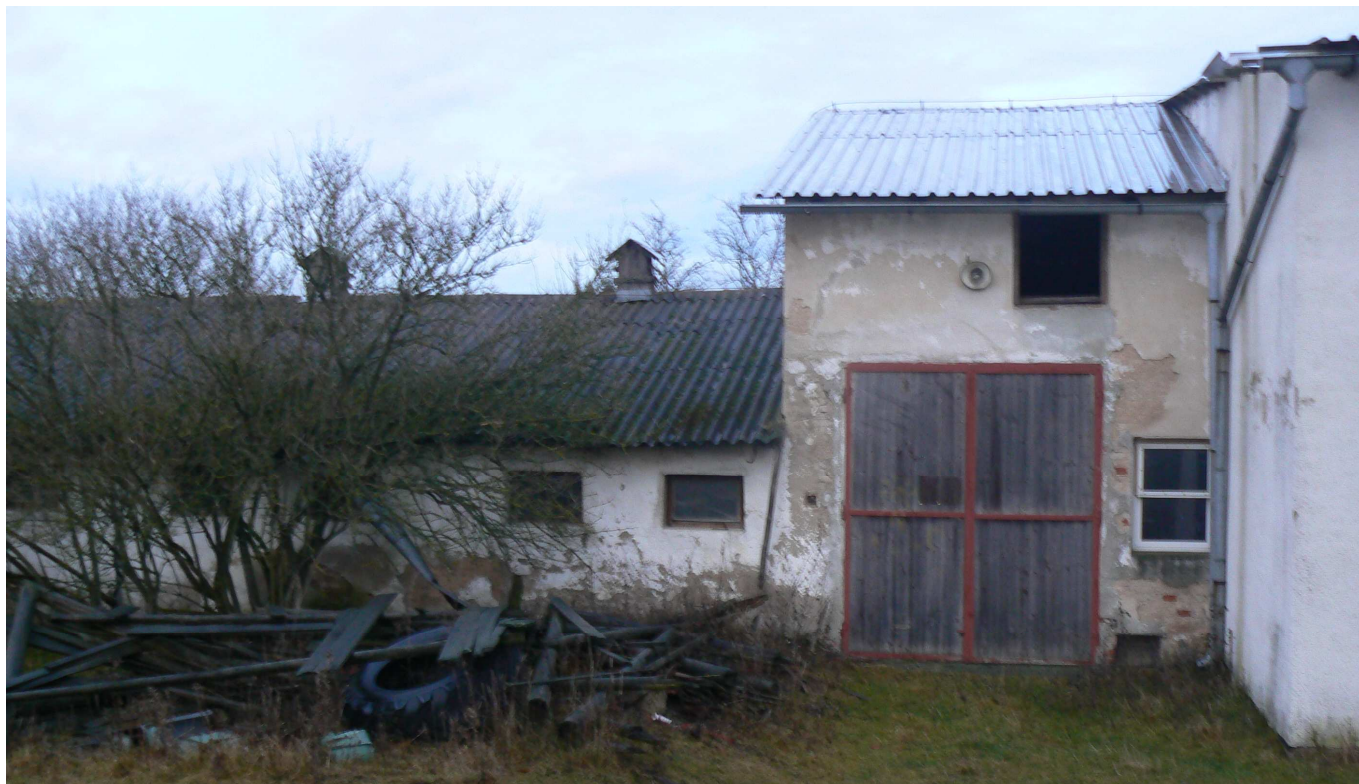
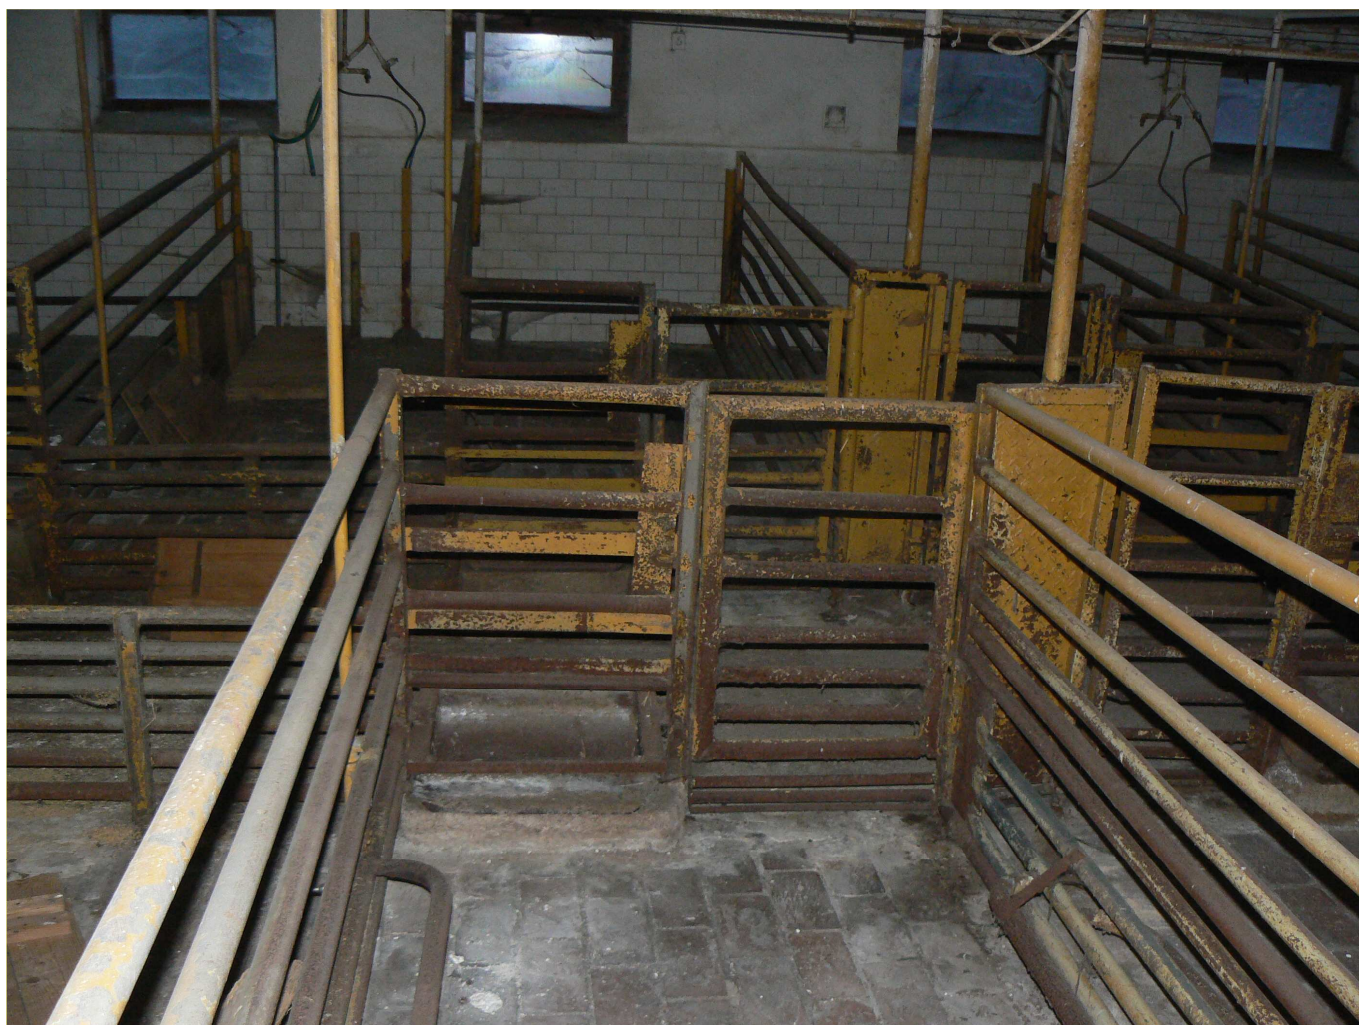
Všechny konstrukce jsou poškozeny dlouhodobým provozem s agresivním prostředím, které narušilo statiku některých konstrukcí do těžce opravitelného stavu.

Podlahy jsou betonové, v boxech s cihelnou dlažbou, poškozené provozem.

Dveře a okna dřevěná a oc., zastaralé konstrukce, ..Vnitřní omítky vápenné, zasažené výkvěty solí, z důvodu vlhkosti jsou částečně zničeny.

Krov je dřevěný, částečně poškozený.

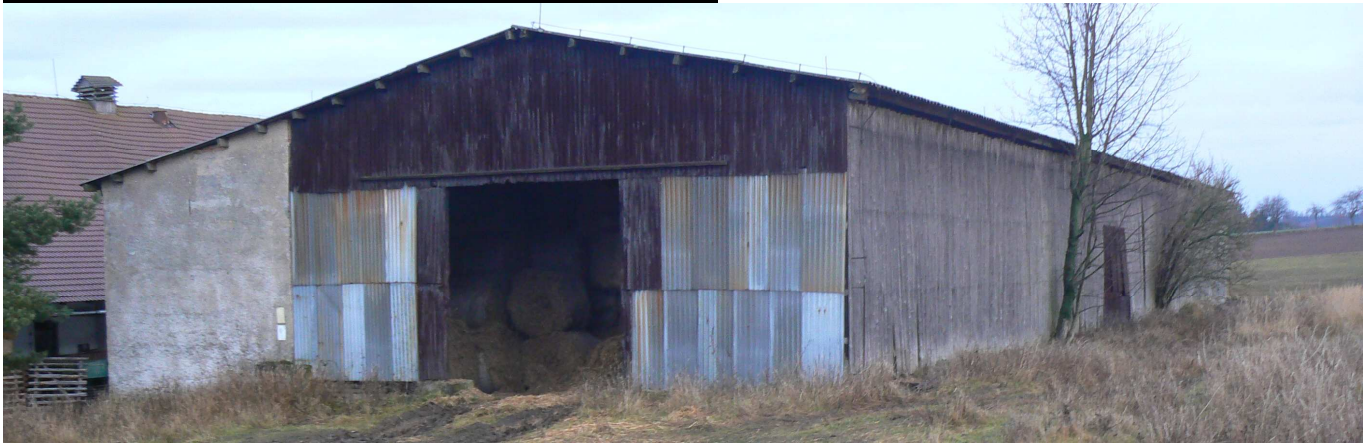
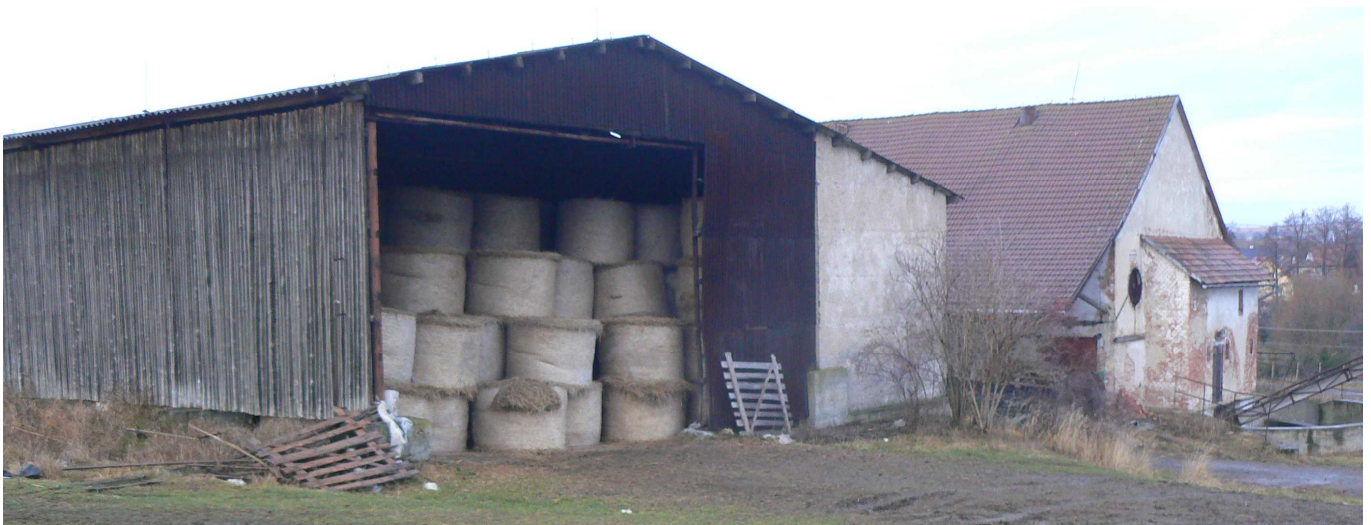
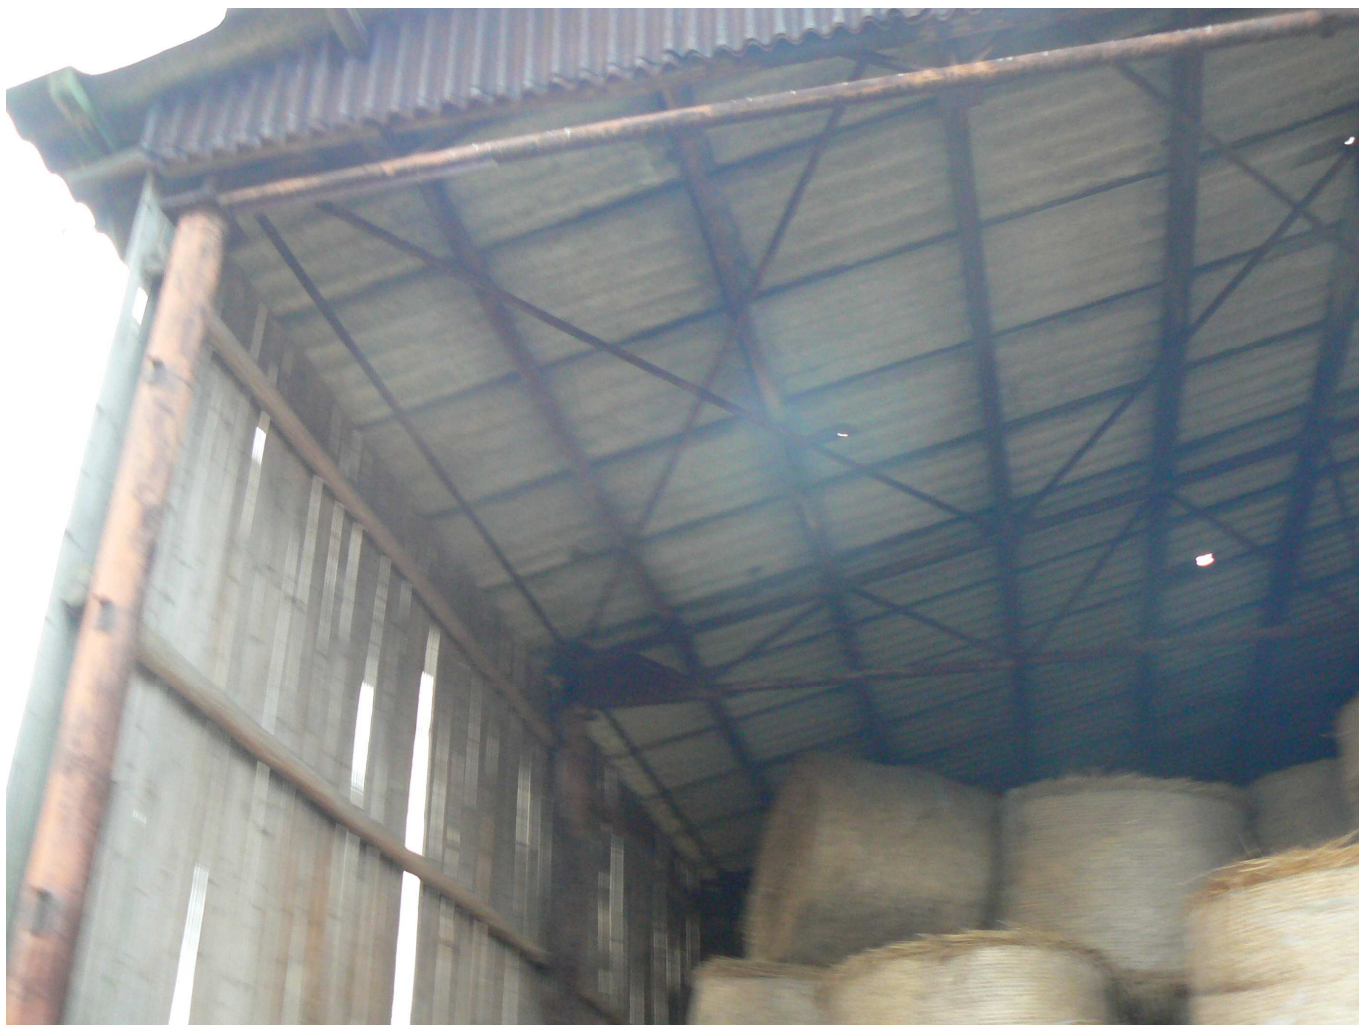
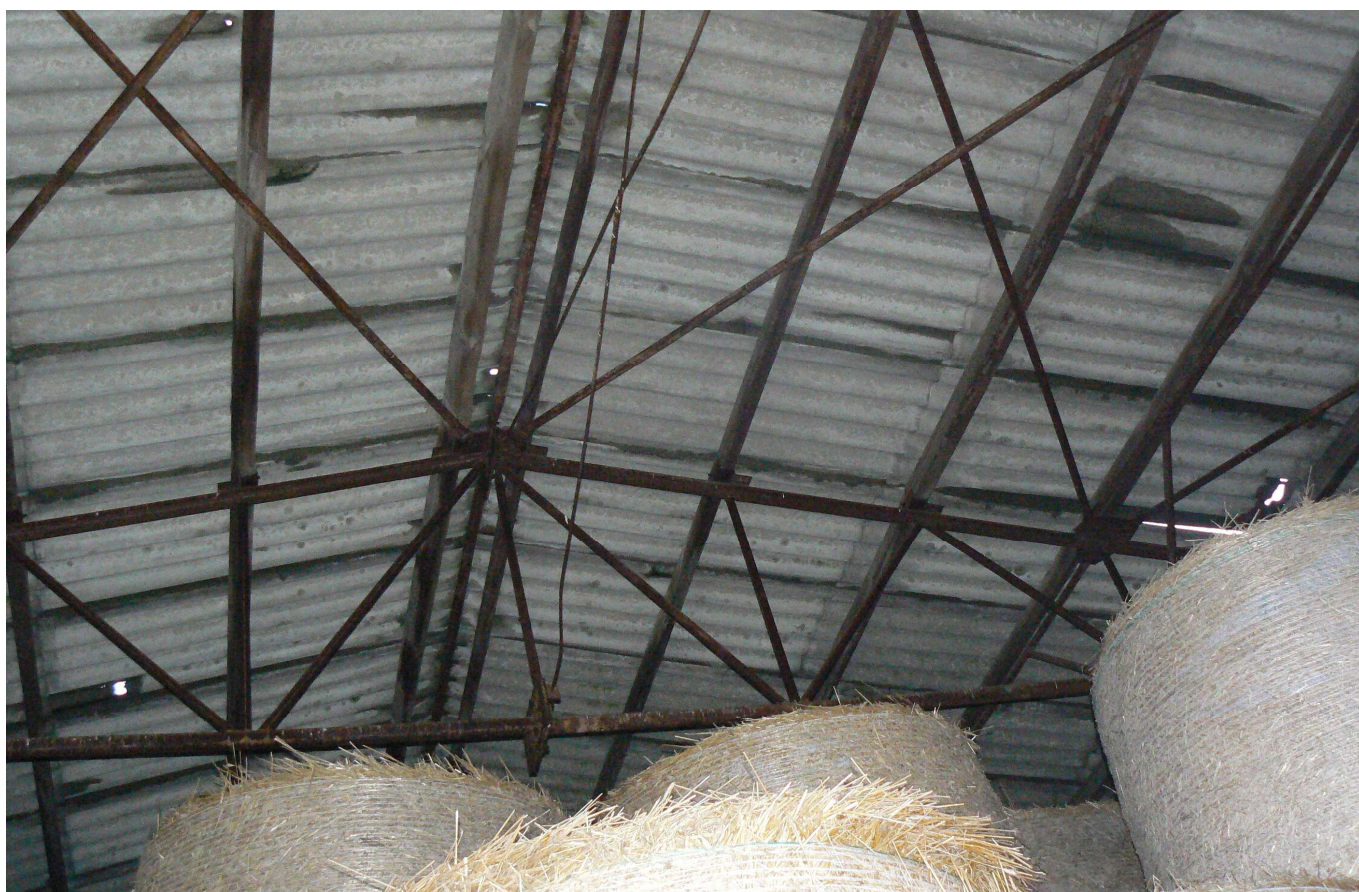
Střešní krytina je vlnitý eternit - (obsahuje azbest), částečně strávená působením mechů.

V objektu se kromě azbestu nevyskytují (zjevně) látky škodlivé pro životní prostředí (azbestová krytina bude odstraněna v souladu se zákonem)

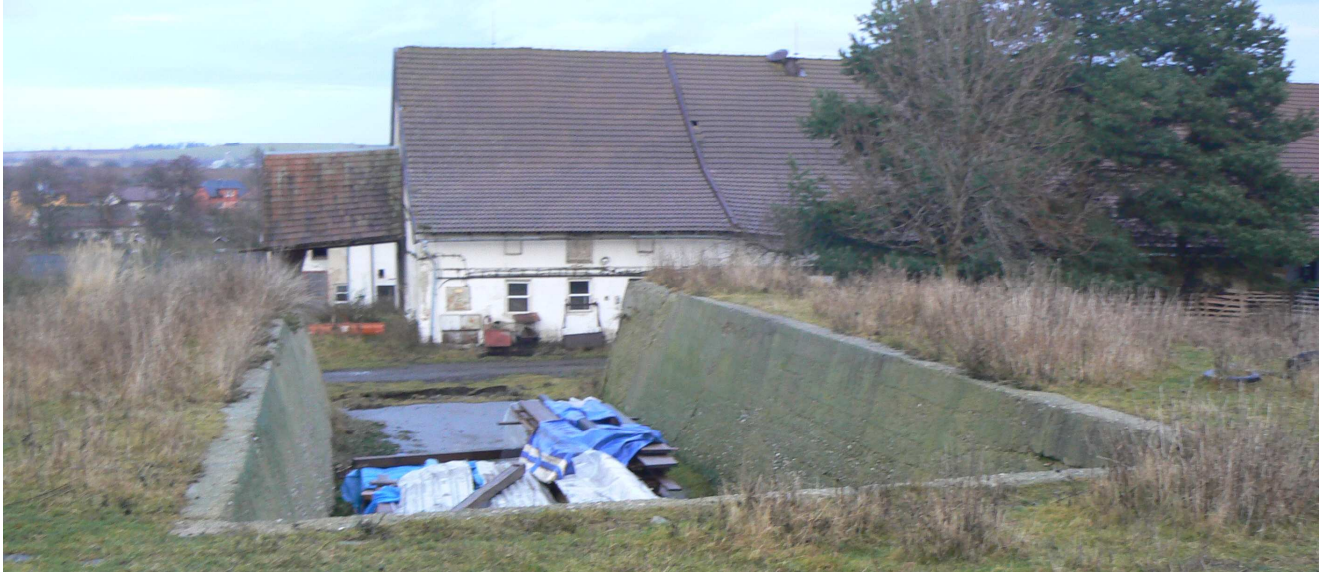
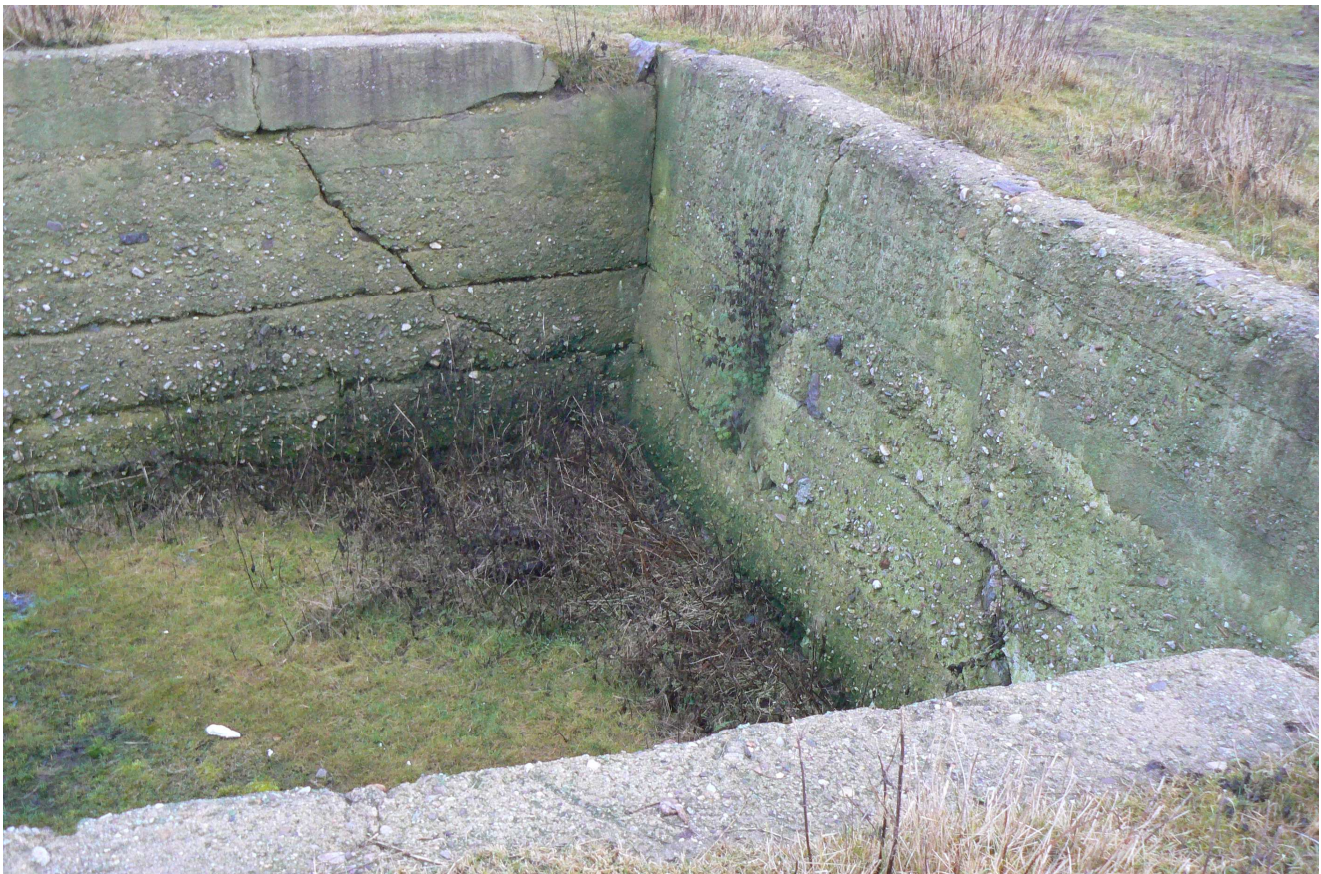
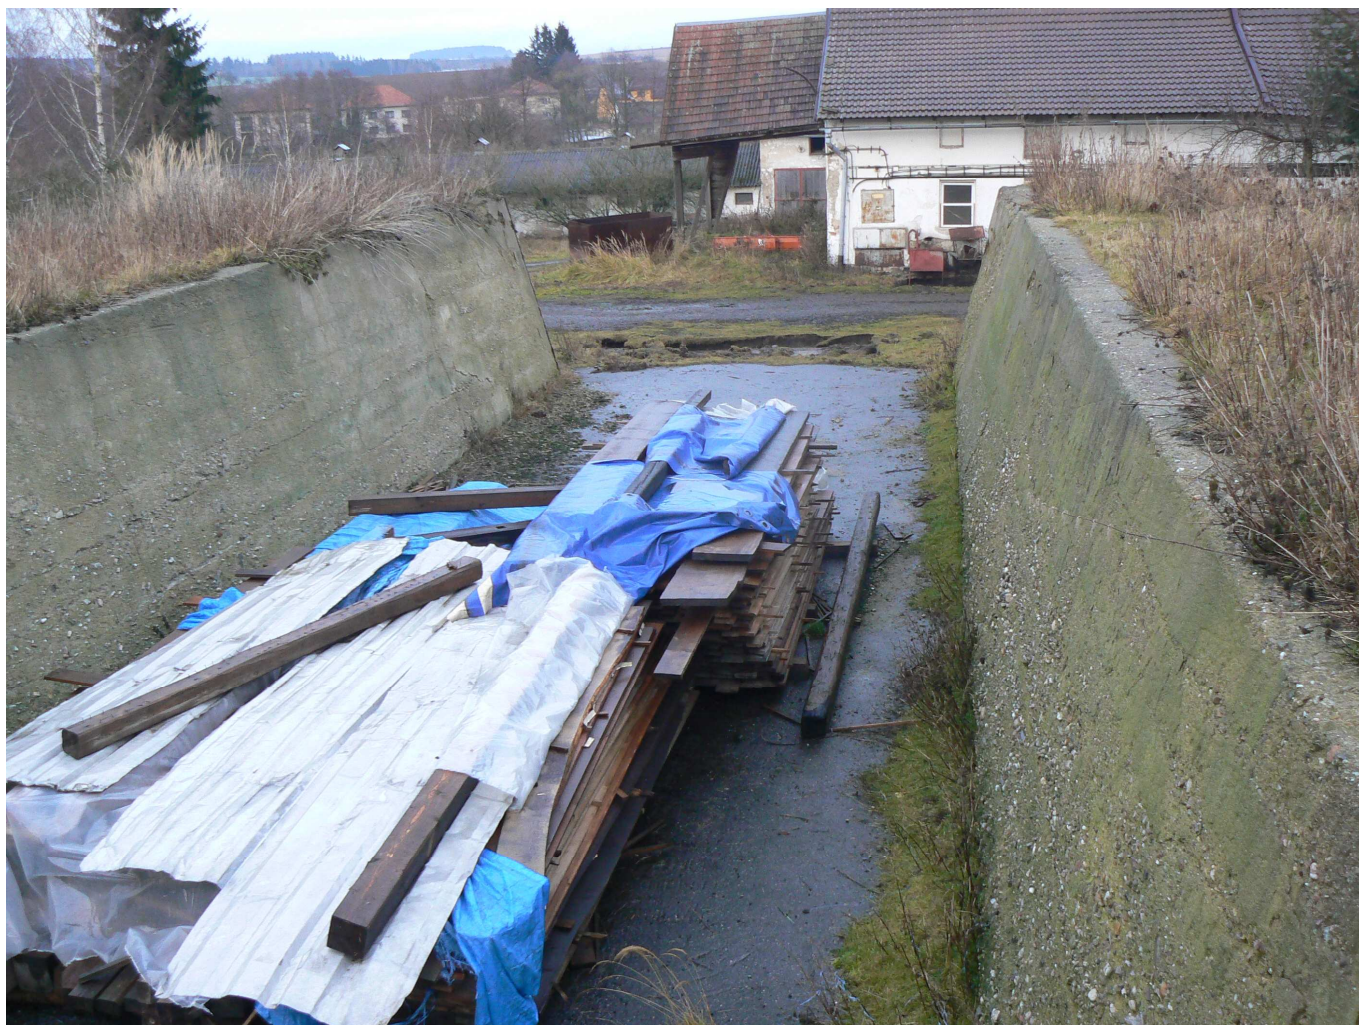
Objekt silážního a senážního žlabu , dimenzovaného na 1 x 420 m<sup>3</sup> siláže nebo senáže, který byl proveden v souladu s tehdejšími stavebními postupy a technologiemi jako zemní zářez zpevněný monolitickou železobetonovou konstrukcí. Takto bylo provedeno dno i šikmé stěny objektu..Hloubka jámy je 3 m.

Jáma bude zcela vyprázdněna.

Stávající stěny a dno z ŽB bude postupně rozebráno za využití těžké mechanizace.

Jímka na silážní šťávy bude zavezena inertním materiálem, hutněným po vrstvách.

Po odstranění ŽB bude vzniklá jáma zavezena inertním materiálem dostatečné pevnosti

Zásyp bude ukládán po vrstvách a hutněn tak, aby nedošlo postupem času k podstatnému sednutí a vytvoření propadliny. Na vyrovnaný , zhutněný zásyp bude do úrovně nového terénu navedena ornice (s mírným navýšením).

Po takto provedené rekultivaci silážní jámy bude dotčený prostor oset travním semenem .
