PROJEKTOVÁ DOKUMENTACE

pro ohlášení odstranění stavby dle §128 zák. č.183/2006 Sb.*V souladu s přílohou č. 4 k vyhlášce č.499/2006 Sb., členěná na části A až F, rozsah jednotlivých položek odpovídá druhu a významu stavby***Datum :** 01. 2012**Označení stavby :****BOURACÍ PRÁCE
ODSTRANĚNÍ ZEMĚDĚLSKÝCH OBJEKTŮ****Investor (žadatel) :**

B) SOUHRNNÁ TECHNICKÁ ZPRÁVA

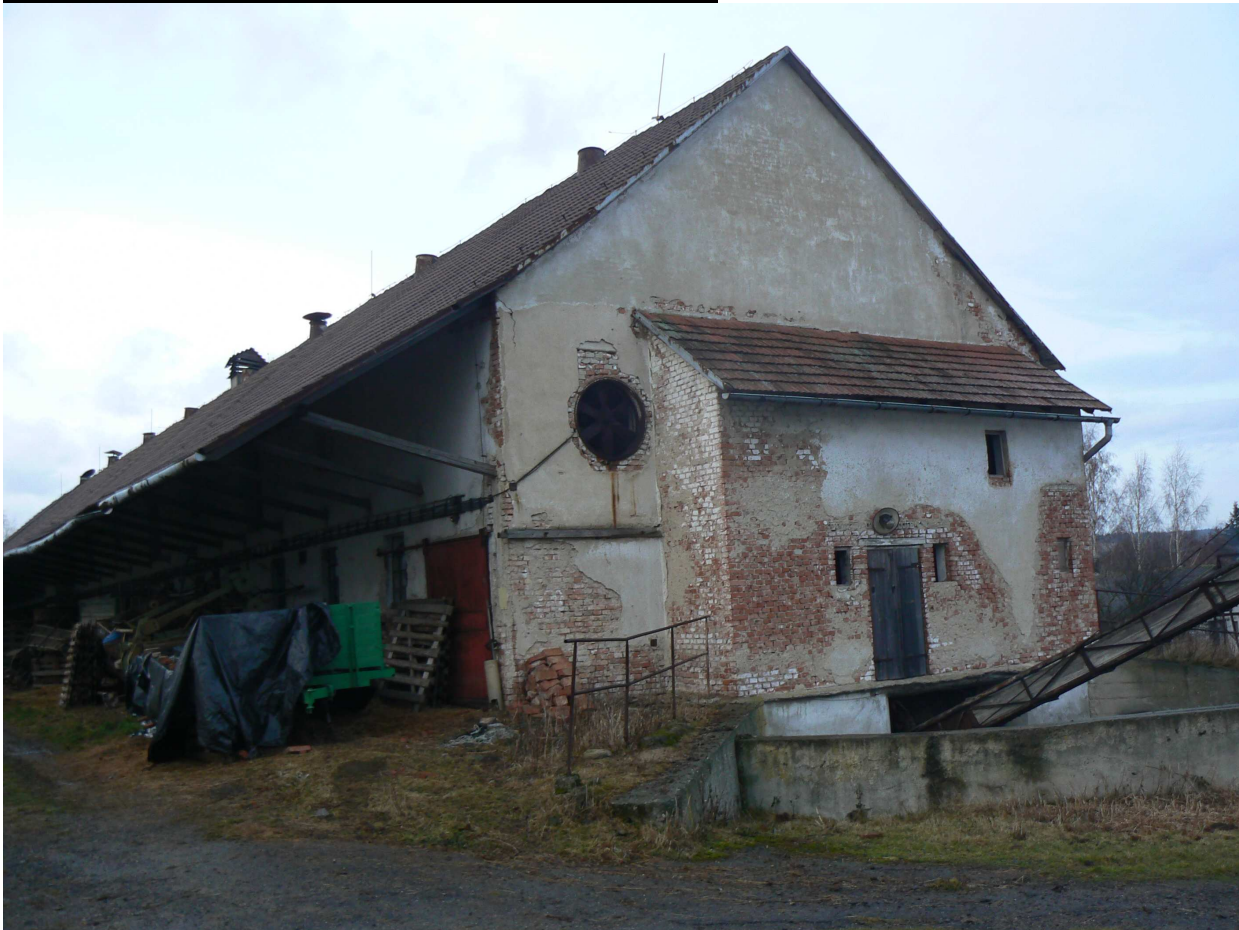
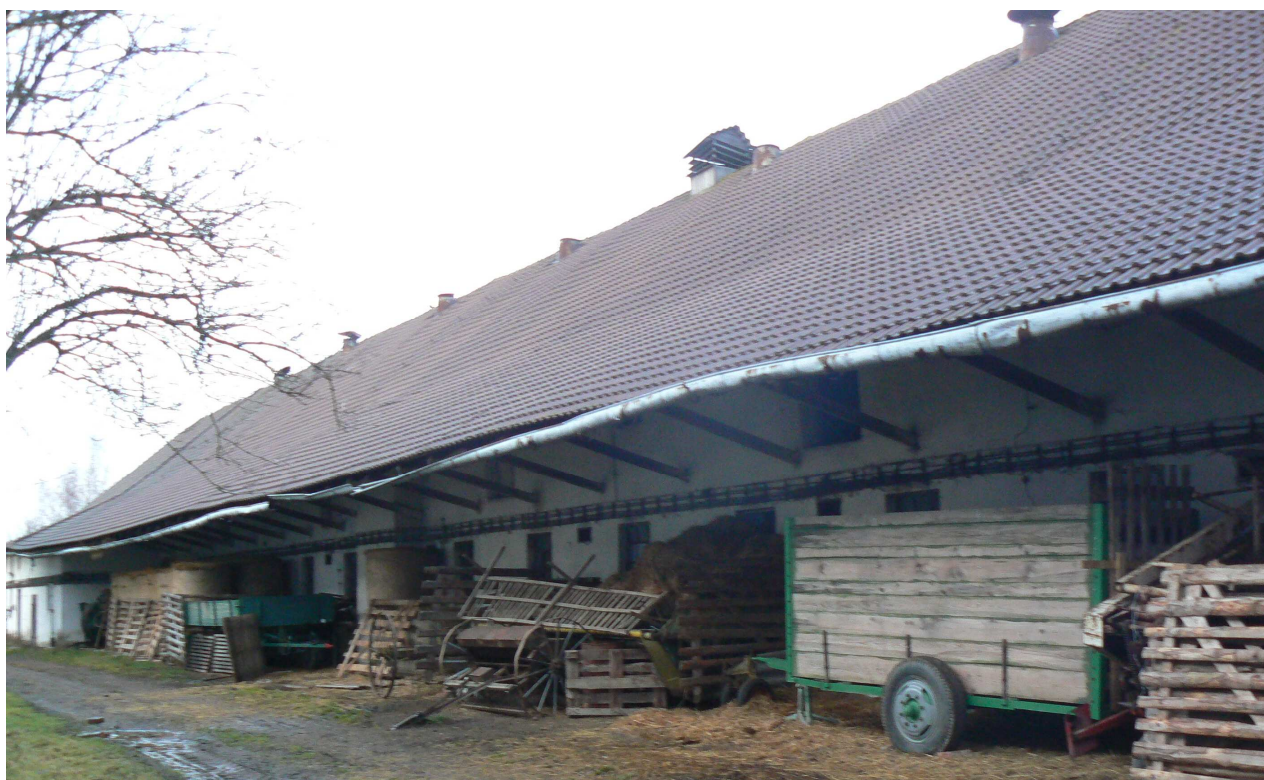
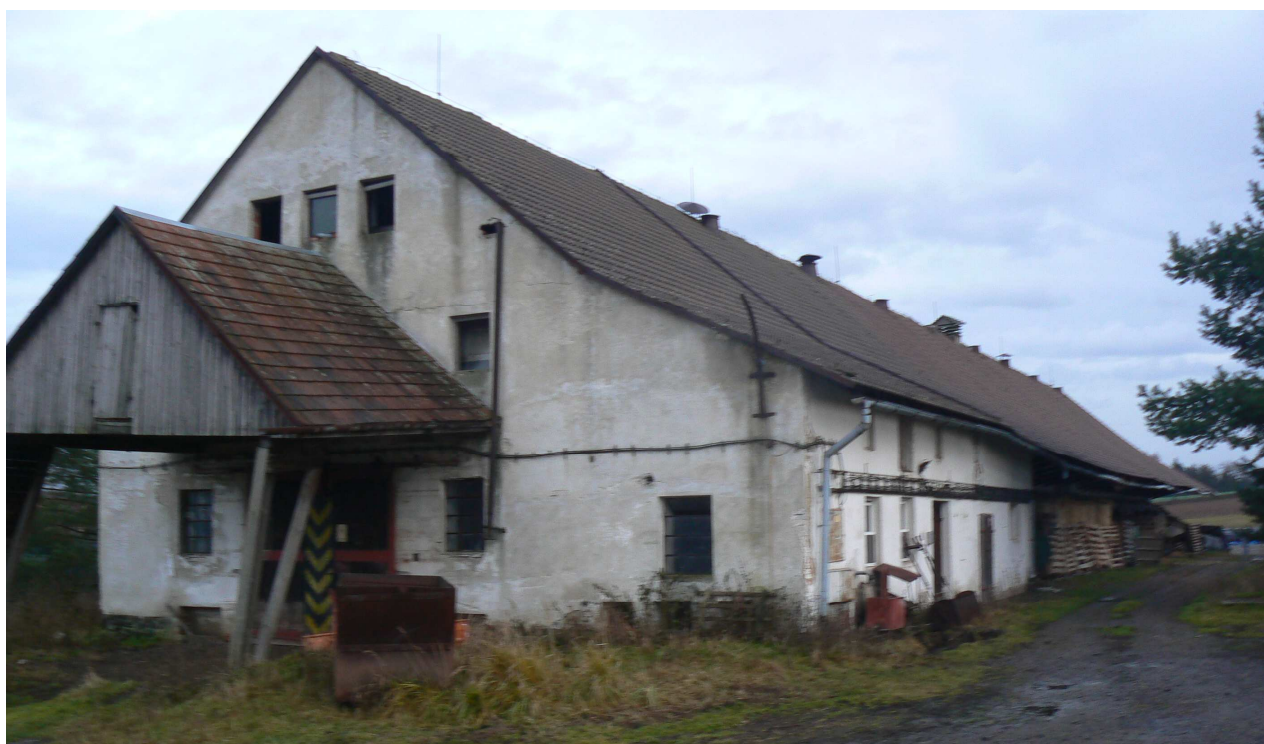
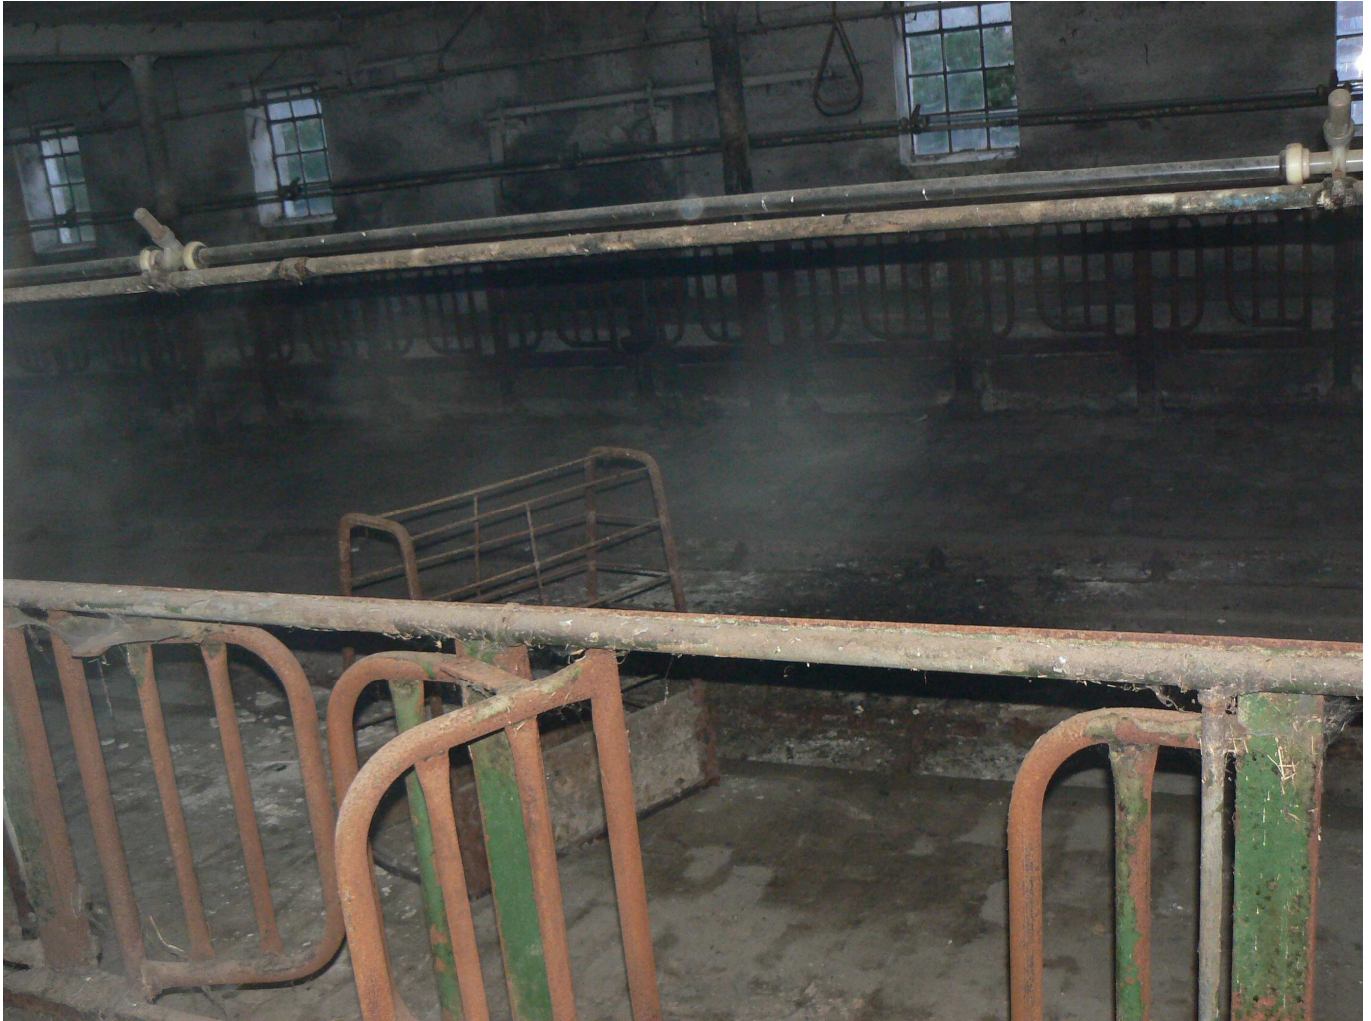
SO-01 – kravín K96

Všechny konstrukce jsou poškozeny dlouhodobým provozem s agresivním prostředím, které narušilo statiku některých konstrukcí do těžce opravitelného stavu.

Podlahy jsou betonové, tvarované pro provoz kravína, se značnými výškovými rozdíly a poškozené provozem. Dveře a okna dřevěná a oc., zastaralé konstrukce, ..Vnitřní omítky vápenné, zasažené výkvěty solí, z důvodu vlhkosti jsou částečně zničeny.

Krov je dřevěný, částečně poškozený.

Střešní krytina je betonová, částečně strávená působením mechů.

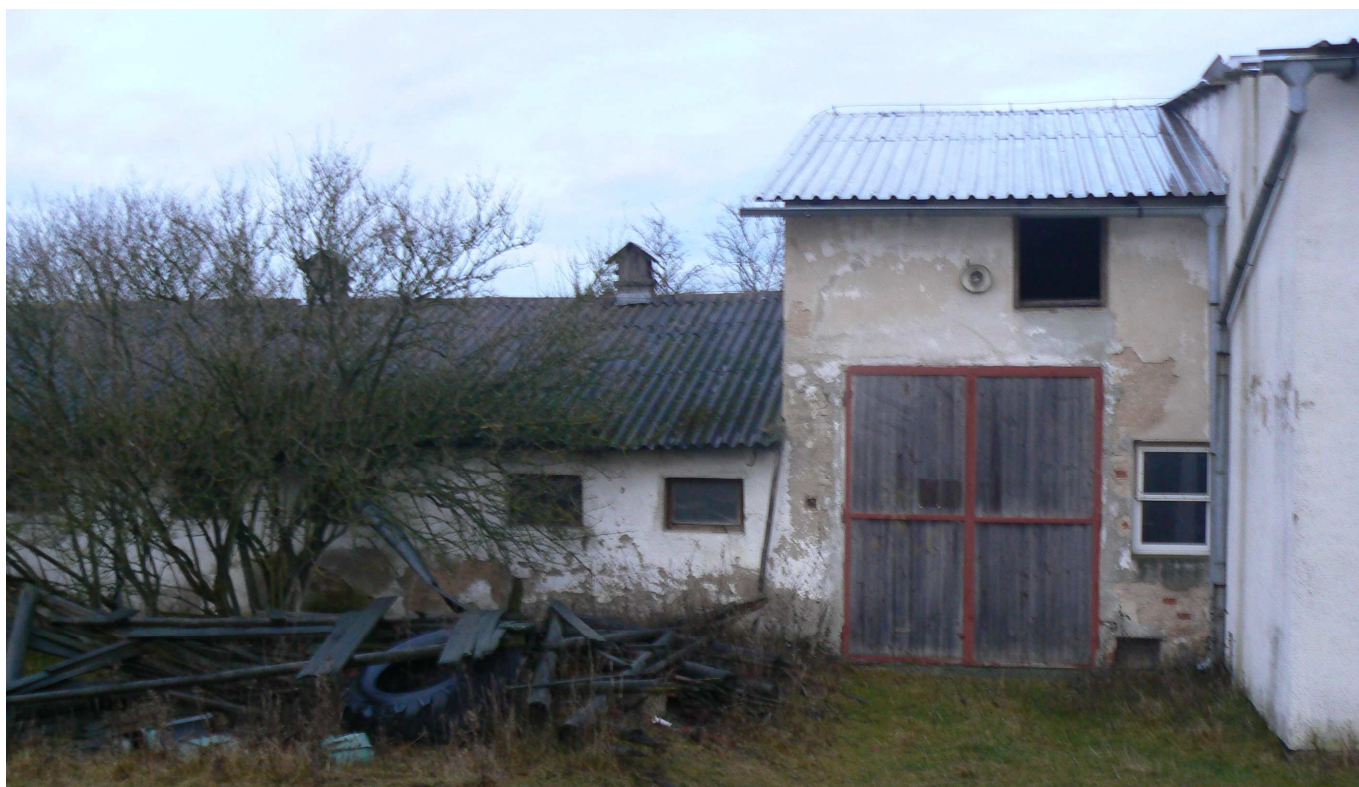
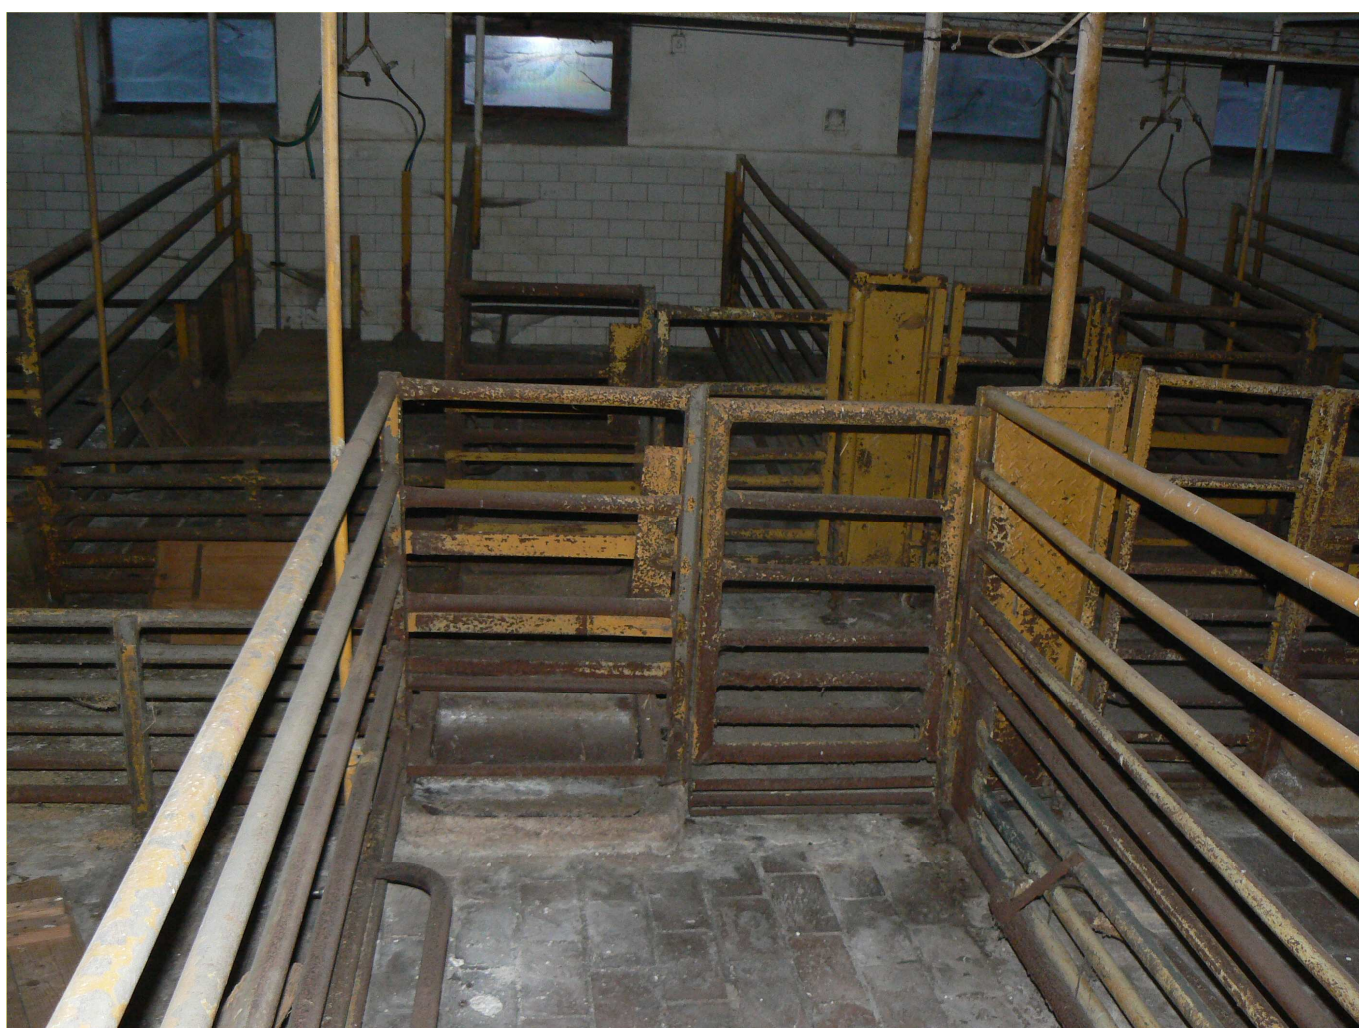
**SO-02 – vepřín**

Všechny konstrukce jsou poškozeny dlouhodobým provozem s agresivním prostředím, které narušilo statiku některých konstrukcí do těžce opravitelného stavu.

Podlahy jsou betonové, v boxech s cihelnou dlažbou, poškozené provozem.

Dveře a okna dřevěná a oc., zastaralé konstrukce, ..Vnitřní omítky vápenné, zasažené výkvěty solí, z důvodu vlhkosti jsou částečně zničeny.

Krov je dřevěný, částečně poškozený.

Střešní krytina je na střední části z vlnitého plechu, pozinkovaná bez nátěrů (153 m²), na krajních částech a na dřevěných přístavcích z vlnitého eternitu (1110 m²).

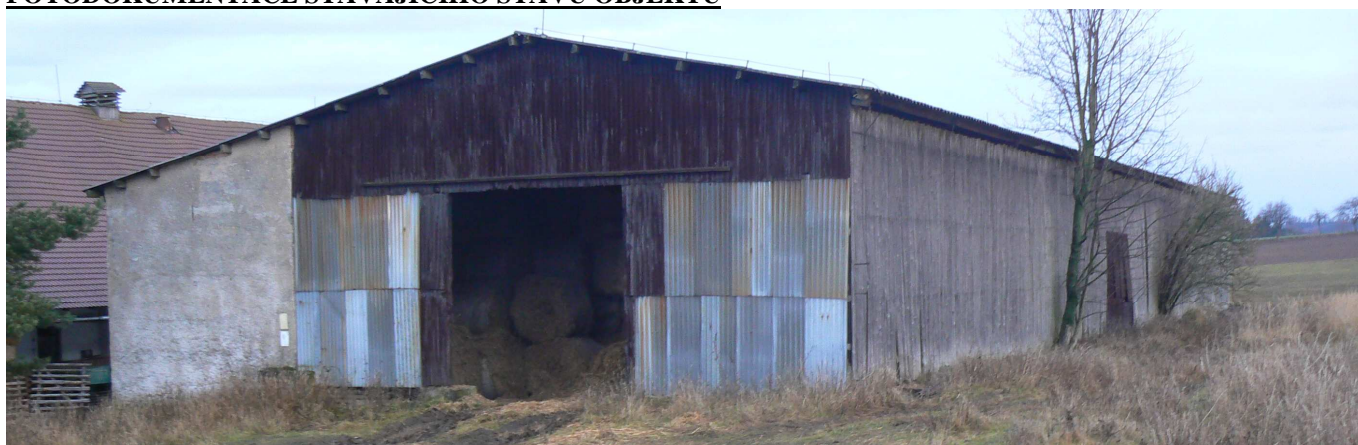
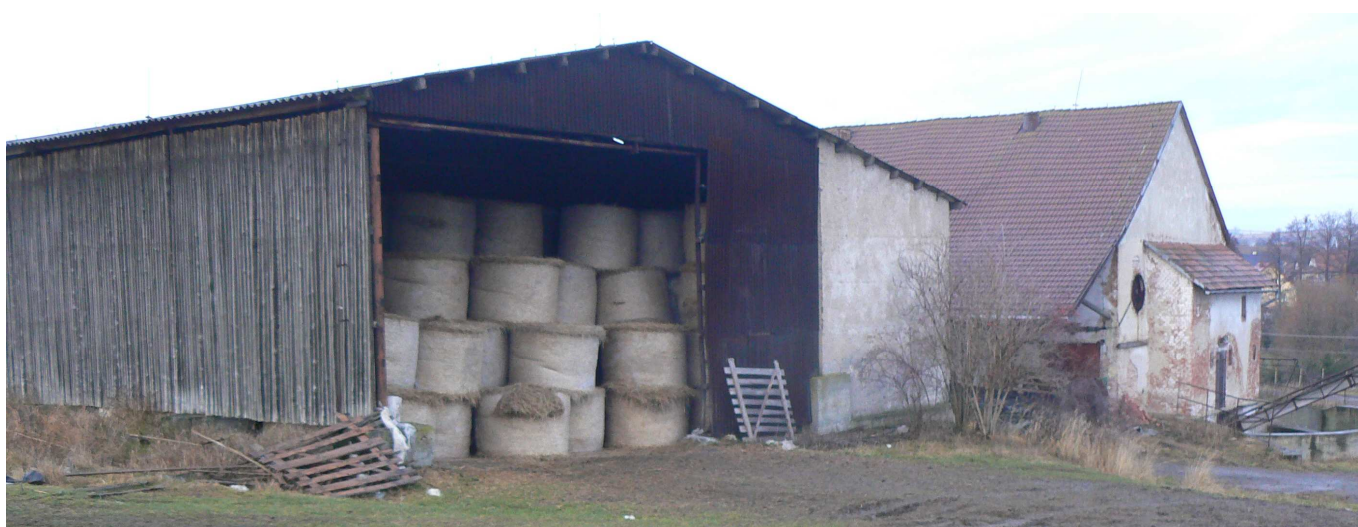
SO-03 – sklad sena - ocelokolna

Střešní krytina je vlnitý eternit - (obsahuje azbest), částečně strávená působením mechů.
